ÉTUDE

Diminution de la puissance du moteur au décollage

Étude sur la diminution de la puissance du moteur au décollage

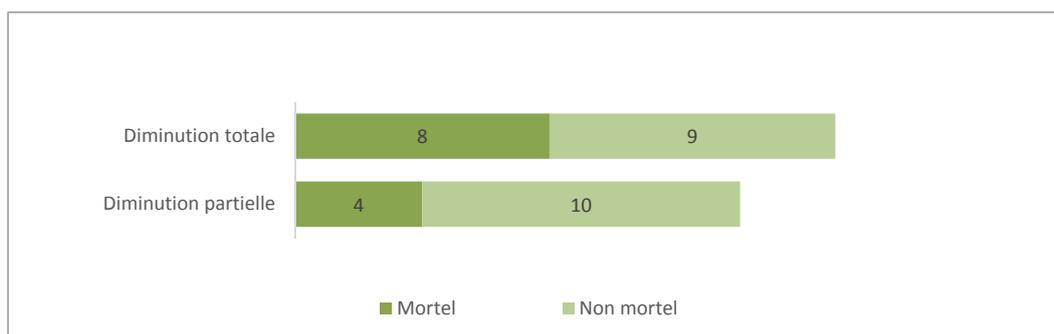
Figure 5 : Diminution partielle ou totale : répartition du nombre de cas

Sur la base des constatations techniques ou des témoignages, le BEA a réparti les événements selon que la diminution de la puissance du moteur pouvait être considérée comme partielle ou totale. Des accidents mortels sont observés dans les deux cas⁽²⁾.

L'estimation de la diminution de puissance peut être difficile, d'autant que la situation est parfois évolutive.

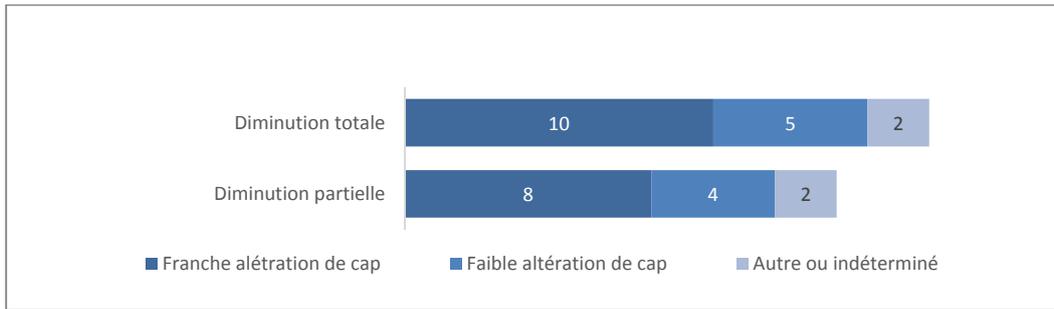
Figure 6 : Diminution partielle ou totale : gestion de la trajectoire

Des altérations de cap, voire des tentatives de demi-tour, sont observées que la diminution soit totale ou partielle.

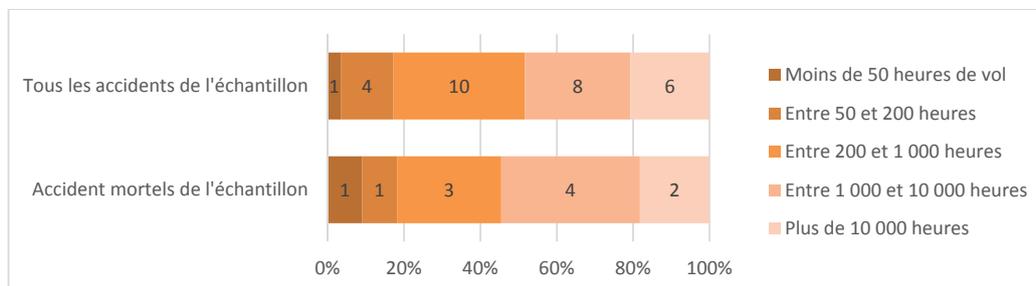
Figure 8 : Influence de l'expérience des pilotes (si déterminée)

Les pilotes impliqués dans les accidents mortels de l'échantillon présentent des profils d'expérience variés, dont la distribution est proche de celle de l'échantillon complet.

Une expérience accrue ne semble pas, d'un point de vue statistique, influencer positivement sur la gestion d'une diminution de la puissance du moteur au décollage et sur son issue (cf. Figure 8).
